## **ANTECEDENTES**

### **Regulación 87 GUIA PARA REPARACION Y MANTENIMIENTO DE CAPAS DE PINTURA EN LOS TANQUES DE LASTRE Y TANQUES COMBINADOS PRODUCTO/LASTRE EN TANQUEROS**

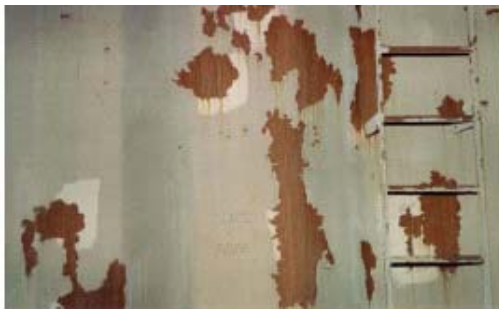
Fig. N° 3.- Desprendimiento de pintura [1]

Consiste en el desprendimiento de la pintura o pérdida de adhesión, producido por:

- Preparación inadecuada de superficie,
- Incompatibilidad con capas precedentes,
- Contaminación entre capas de pintura,
- Excesivo tiempo de curado entre capas.
